Salle des Fêtes
37, rue de la Joie
1006 Lausanne

Rapport de l'analyse EPIQR+
Exemple

Janvier 2008

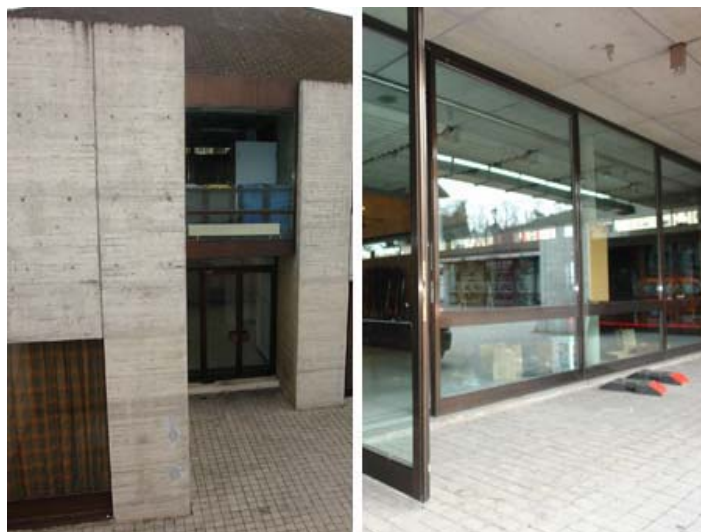
Les façades sont en béton coulé avec des parties vitrées constituées de vitrages isolants sur cadre métallique thermolaqué.

Des interventions ont eu lieu contre la carbonatation. Les façades sont en bon état malgré l'obsolescence énergétique des éléments vitrés. Selon les valeurs calculées au bilan thermique, la valeur des façades ne correspond pas à la norme actuelle.

Les vitrages des luminaires d'éclairages de nuit des façades qui sont intégrés au sol sont glissants et constituent un risque important de chute des passants.

Le coût estimatif prévu par la méthode correspond aux travaux d'isolation des façades et au remplacement des baies vitrées dans le cadre de l'assainissement énergétique du bâtiment pour sa mise en conformité.

Une solution pour le problème des luminaires glissants devraient être étudiée. Cette intervention n'est pas comptabilisée.

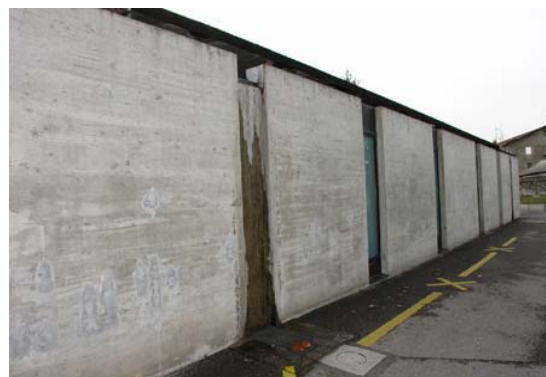
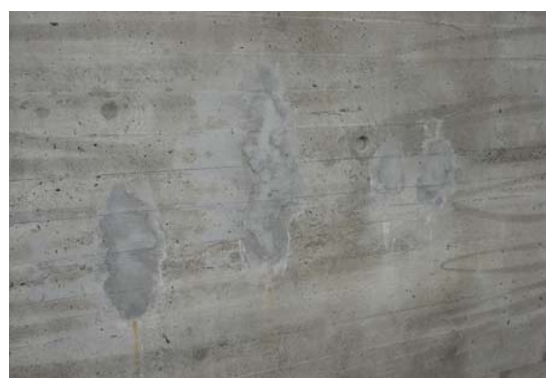
C01-01 Parois extérieures**Type 12: Béton apparent** **80 %***Évaluation de l'état de la surface extérieure de l'enveloppe de façade: décollements, fissures, salissures.***Description typologique**

Béton coulé apparent sans traitement de surface.

Surfaces propres et en état, des travaux d'assainissement de carbonatation sont visibles.

Sans intervention. Les travaux d'isolation sont comptabilisés à l'élément C04-02: Isolation thermique murs.

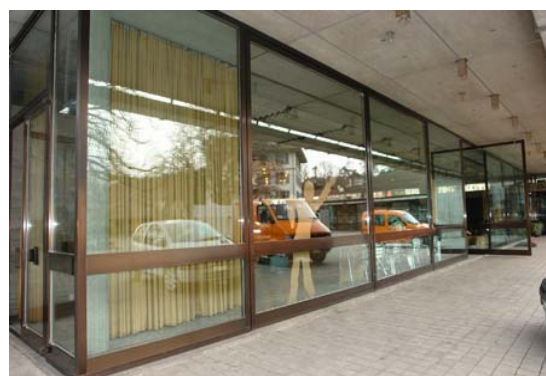
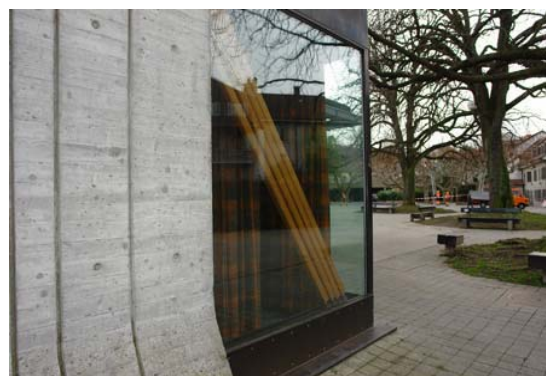
**C01-01 Parois extérieures****Type 42: Façade légère portée entre l'ossature** **20 %***Évaluation de l'état des façades légères, isolation thermique et phonique, étanchéité à l'air et à l'eau. Les ouvertures sont comptabilisées à cet élément.***Description typologique**

Grandes baies vitrées métalliques thermolaquées avec verre isolant d'origine (1972) sans rupture thermique.

Les baies vitrées sont en état, les joints sont usés. Selon les valeurs calculées dans le bilan thermique, leur valeur ne correspond plus à la norme actuelle. Les joints des vitrages sont localement usés.

Le niveau 4 d'intervention est sélectionné afin de constituer un montant de réserve pour le remplacement des fenêtres dans le cadre de l'assainissement énergétique du bâtiment pour sa mise en conformité avec la norme actuelle.

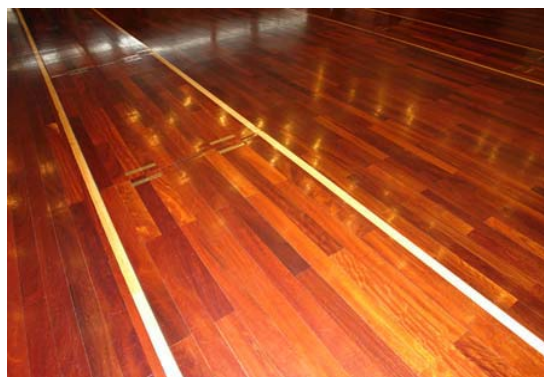
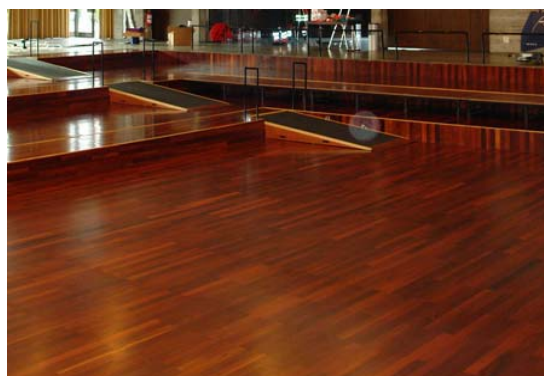
C06-01 Revêtements de sol**Type 1: Parquet** 40 %*Évaluation de l'état d'usure et de salissure des revêtements de sol.***Description typologique**

Parterre décaissé sur trois niveaux situé en face de la scène, tout en parquet.

Parquet d'origine. La surface du parquet est plane et en état. Taches et usure partielle.

Remplacement de plinthes. Ponçage et imprégnation de l'ensemble des surfaces.

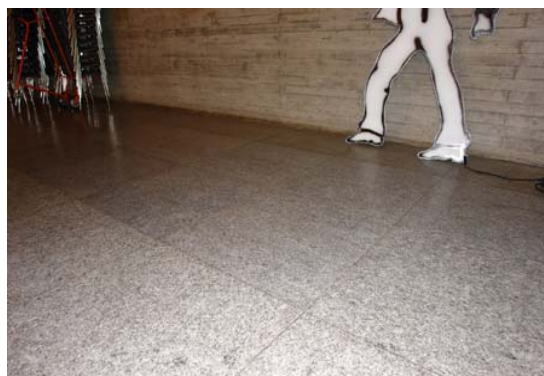
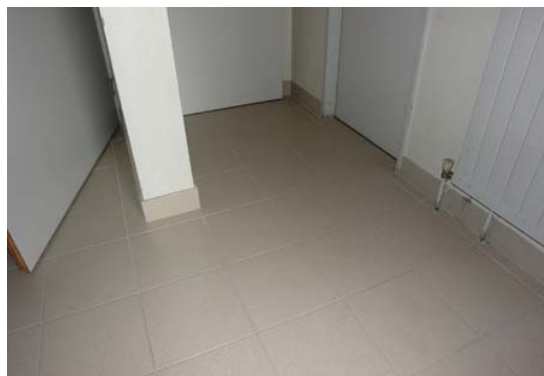
**C06-01 Revêtements de sol****Type 3: Carrelage / Dallage** 60 %*Évaluation de l'état d'usure et de salissure des revêtements de sol.***Description typologique**

Le sol autour du parterre est constitué de dalle en granit. Celui des loges et du vestiaire sont carrelés.

Les revêtements sont en bon état, absence de décollement. Joints en état, plinthes existantes et en état. Le carrelage des loges et du vestiaire a été réalisé l'année passée.

Sans intervention.

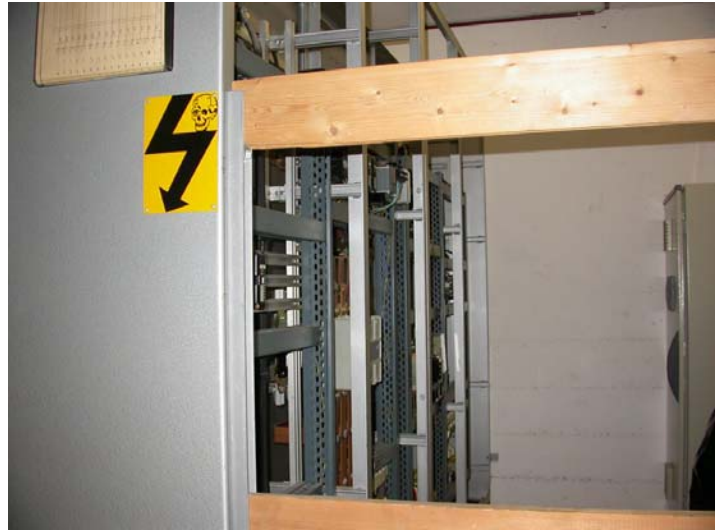
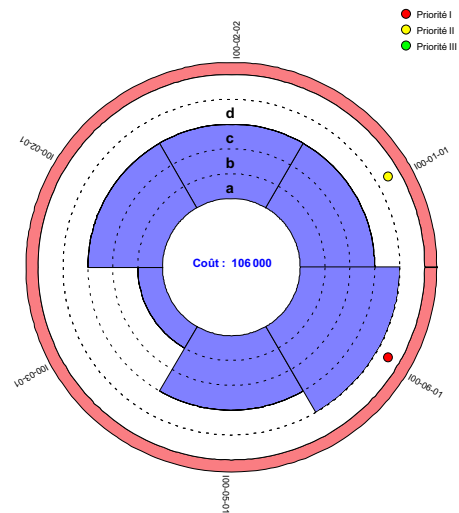
Installations courant fort

Les installations électriques sont d'origine. Actuellement, il n'existe pas de diagnostic détaillé de la part d'un spécialiste. L'installation est fonctionnelle et ne pose pas de problème de sous puissance. Néanmoins, il est possible que certains éléments d'origine, comme les disjoncteurs, viennent à ne pas fonctionner correctement. Il convient de réaliser un diagnostic détaillé pour ces installations afin de s'assurer de la conformité et de la sécurité. L'éclairage de secours (chemin de fuites) est en ordre. Les luminaires sont énergétiquement obsolètes, leur remplacement est impératif pour réduire la consommation d'électricité.

Contrôle des installations par un spécialiste et exécutions des modifications.
Remplacement des luminaires.
