Diagnostic EPIQR bâtiments d'habitation

Modèle de rapport

Rapport EPIQR _____ **Diagnostic de l'état physique et fonctionnel du bâtiment**

Immeuble _____ **Rue de l'Epervier 2**
1053 Genève

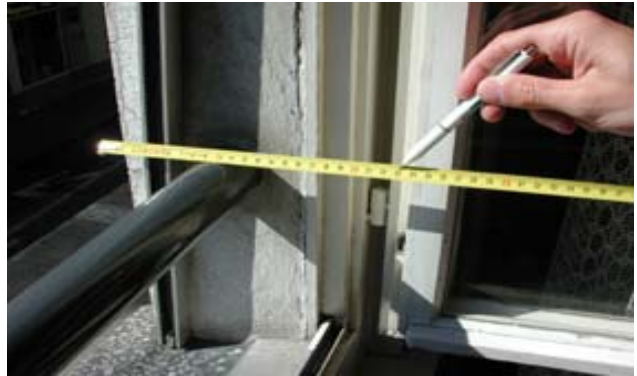
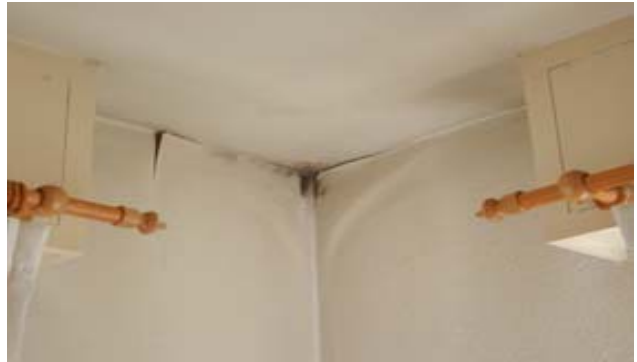
06 Isolation thermique façade

Etat de dégradation **Code d**

L'épaisseur des murs est de 23 cm. L'isolation thermique manque. Dégâts de condensation et confort insuffisant.

Travaux nécessaires **Priorité 1**

Isolation thermique compacte. Exécution selon les prescriptions minimales.

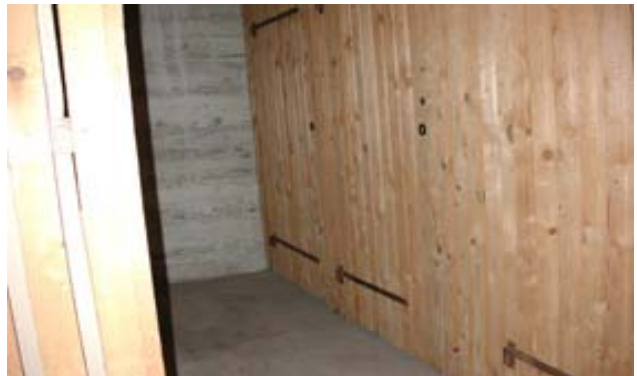
07 Caves privées

Etat de dégradation **Code a**

Locaux en ordre. Pas de trace de salissure ni de détérioration.

Travaux nécessaires **Priorité 3**

Sans intervention.

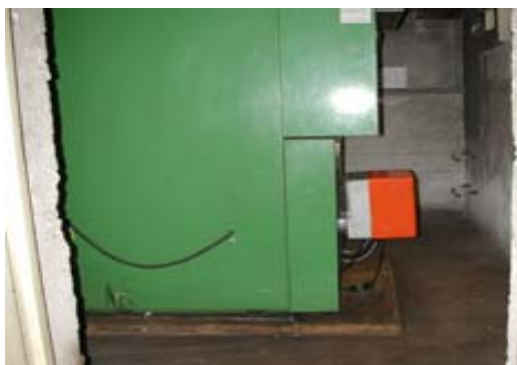
11 Production de chaleur

Etat de dégradation **Code b**

La chaudière de marque Ygnis avec brûleur Cuenod est d'une puissance de 95 kW et à été mise ne place en 1988. Dernier contrôle effectué le 29 janvier 01. L'état d'entretien et de fonctionnement de l'installation est correct. Cheminée non tubée.

Travaux nécessaires **Priorité 2**

Amélioration de l'isolation, remise en état de l'installation. Révision de la régulation et du rendement. Tubage de la cheminée. Eventuellement peinture du local.

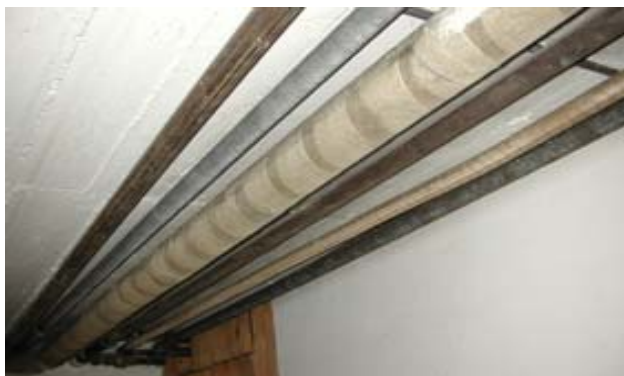
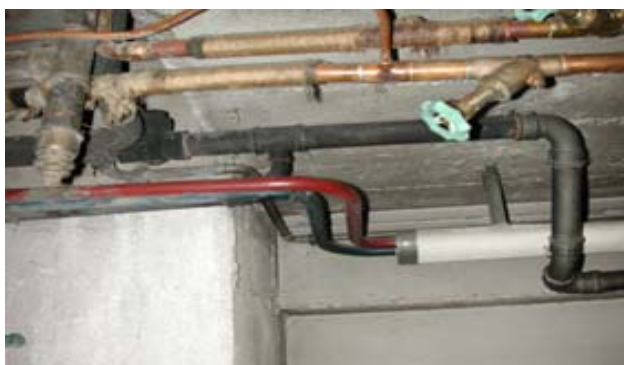
12 Distribution de chaleur

Etat de dégradation **Code b**

Défauts partiels de l'isolation.

Travaux nécessaires **Priorité 2**

Amélioration de l'isolation. Equilibrage hydraulique.

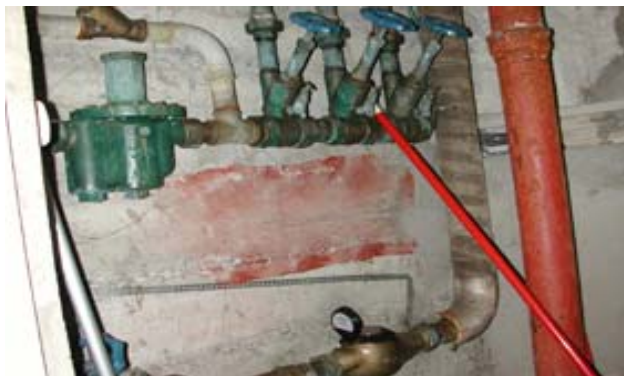
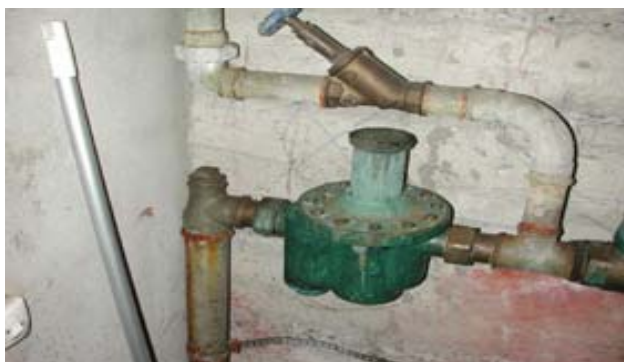
13 Raccordement eau et gaz

Etat de dégradation **Code d**

Conduites vétustes et défectueuses. Bâtiment de plus de 40 ans.

Travaux nécessaires **Priorité 1**

Consultations complémentaires: Service des eaux et du gaz. Remplacement de la conduite depuis l'entrée dans l'immeuble jusqu'aux compteurs.

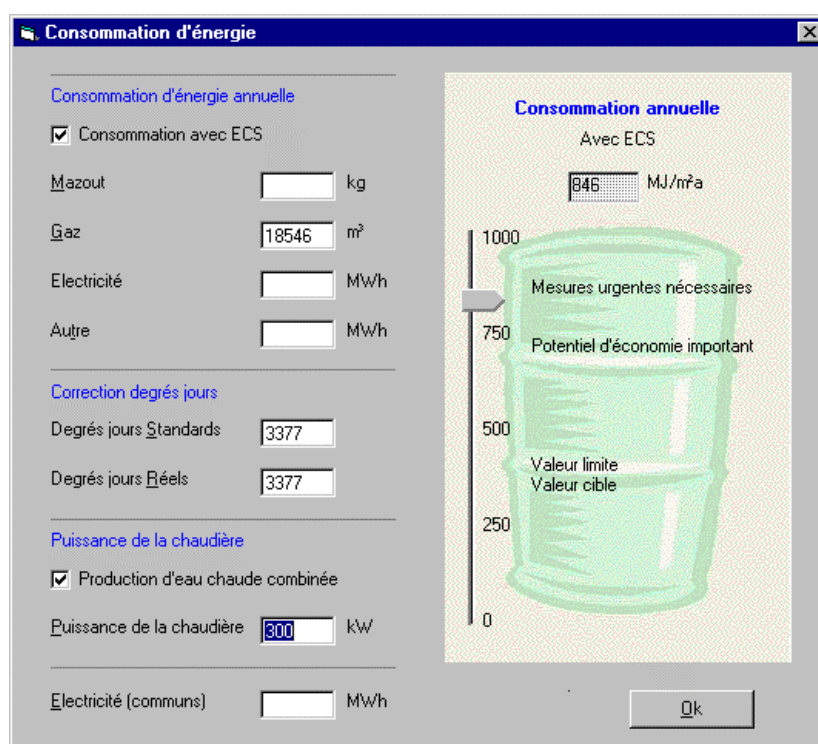
Figure 2 - Interface EPIQR / visualisation du diagnostic

L'indice de dépense d'énergie de l'immeuble calculé sur la base des consommations des 3 dernières années est de 846 MJ/m²/an. Celui-ci est élevé et inacceptable, comme l'indique le graphique ci-dessus, le potentiel d'économie d'énergie est important.
