Diagnostic EPIQR bâtiments d'habitation

Modèle de rapport

Rapport EPIQR _____ **Diagnostic de l'état physique et fonctionnel du bâtiment**

Immeuble _____ **Rue de l'Epervier 2**
1053 Genève

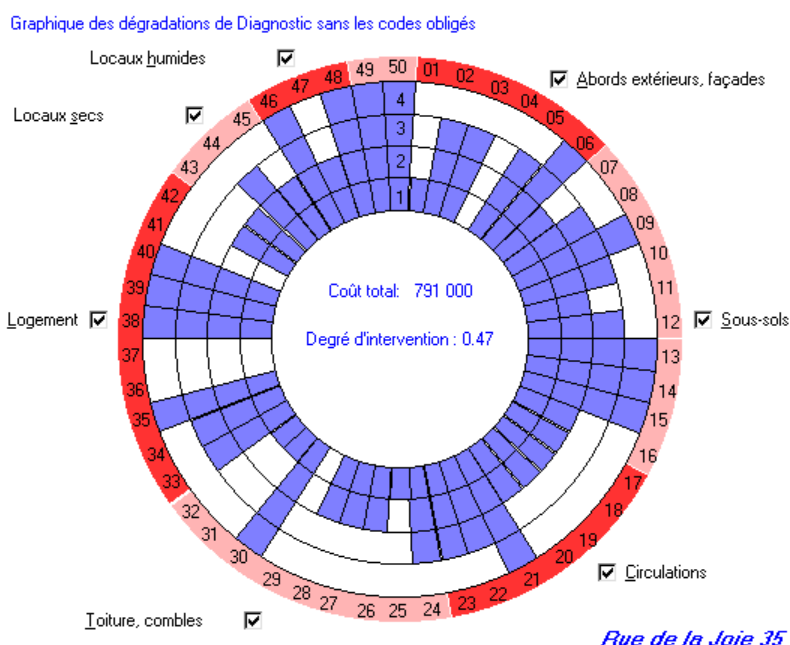
Figure 1 - Interface EPIQR / visualisation du diagnostic

Globalement nous pouvons dire que l'état général du bâtiment est correct. Le problème le plus important et qui doit être résolu en priorité, réside dans ses installations techniques, soit principalement le système de ventilation, le chauffage, qui ont aujourd'hui trente ans et qui arrivent en fin de durée de vie.

L'enveloppe du bâtiment est en bon état, les dégradations constatées sur les fenêtres ainsi que les stores peuvent être réparées pour prolonger leur durée de vie de 10 à 20 ans. Néanmoins l'état de ces fenêtres pose des problèmes de confort thermique, avec des surchauffes en été, ainsi que des déperditions énergétiques importantes.

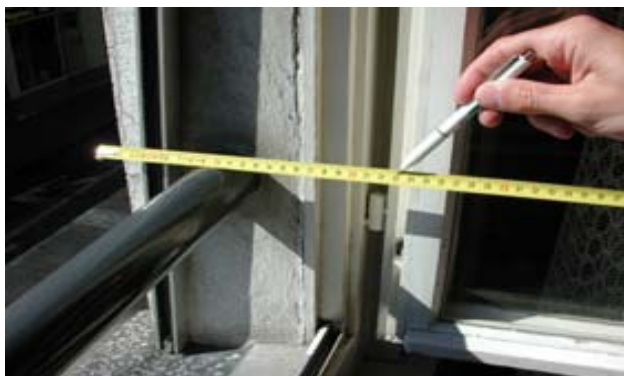
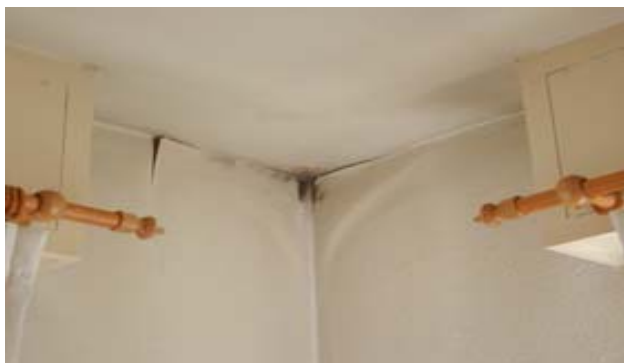
06 Isolation thermique façade

Etat de dégradation **Code d**

L'épaisseur des murs est de 23 cm. L'isolation thermique manque. Dégâts de condensation et confort insuffisant.

Travaux nécessaires **Priorité 1**

Isolation thermique compacte. Exécution selon les prescriptions minimales.

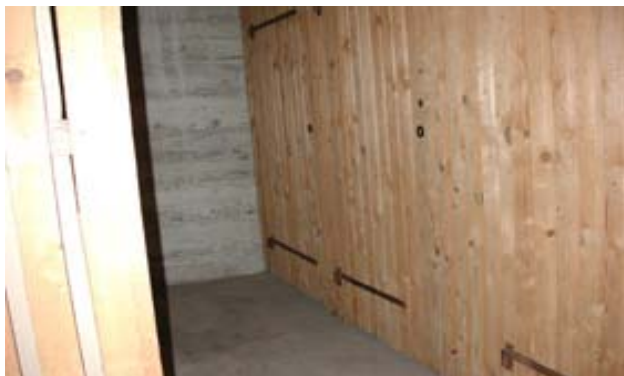
07 Caves privées

Etat de dégradation **Code a**

Locaux en ordre. Pas de trace de salissure ni de détérioration.

Travaux nécessaires **Priorité 3**

Sans intervention.

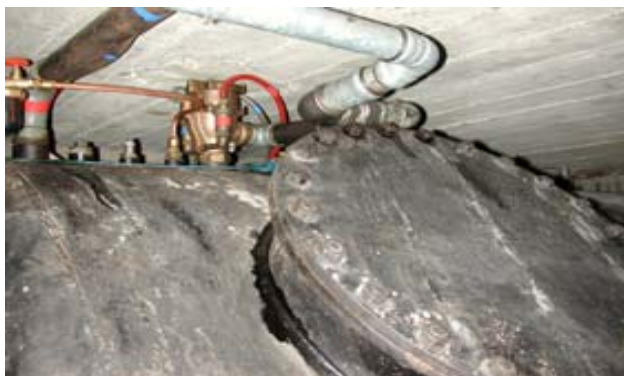
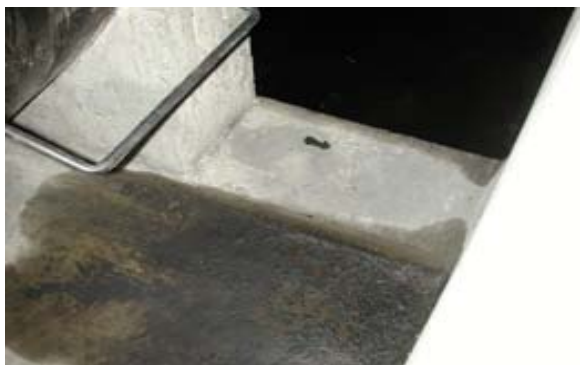
10 Stockage mazout

Etat de dégradation **Code c**

Contrôle origine du mazout au sol. Absence de cuvelage du local. La prochaine révision est prévue en 2003.

Travaux nécessaires **Priorité 1**

Nettoyage, contrôle de la citerne et réalisation d'un cuvelage dans le local.

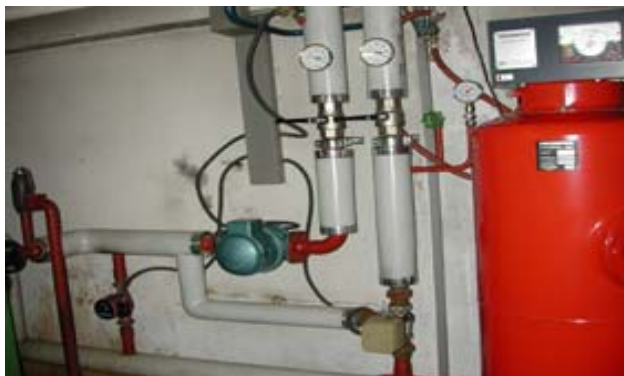
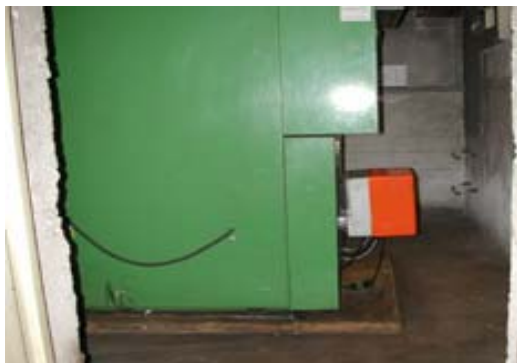
11 Production de chaleur

Etat de dégradation **Code b**

La chaudière de marque Ygnis avec brûleur Cuenod est d'une puissance de 95 kW et à été mise ne place en 1988. Dernier contrôle effectué le 29 janvier 01. L'état d'entretien et de fonctionnement de l'installation est correct. Cheminée non tubée.

Travaux nécessaires **Priorité 2**

Amélioration de l'isolation, remise en état de l'installation. Révision de la régulation et du rendement. Tubage de la cheminée. Eventuellement peinture du local.

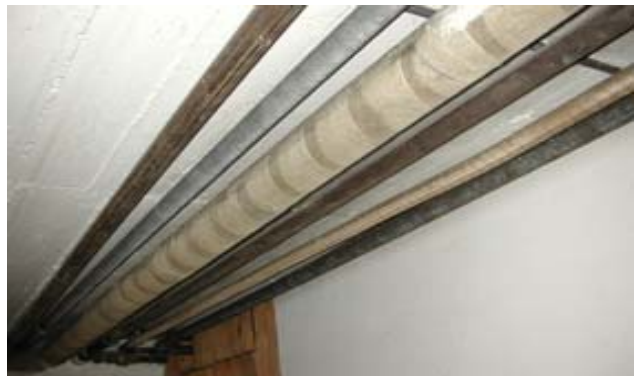
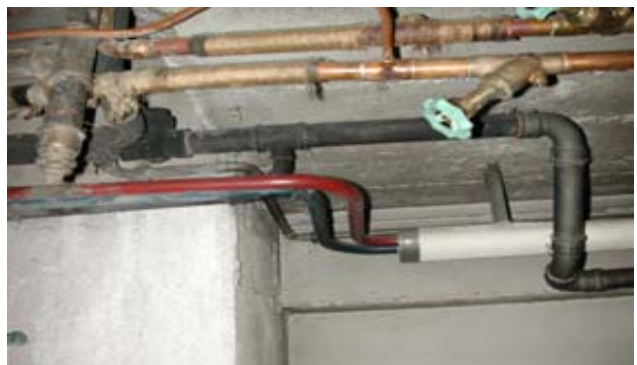
12 Distribution de chaleur

Etat de dégradation **Code b**

Défauts partiels de l'isolation.

Travaux nécessaires **Priorité 2**

Amélioration de l'isolation. Equilibrage hydraulique.

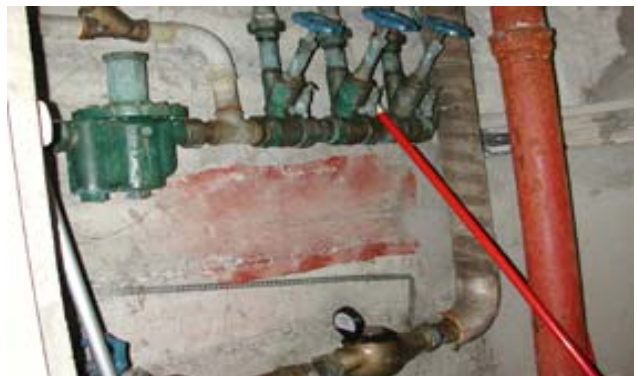
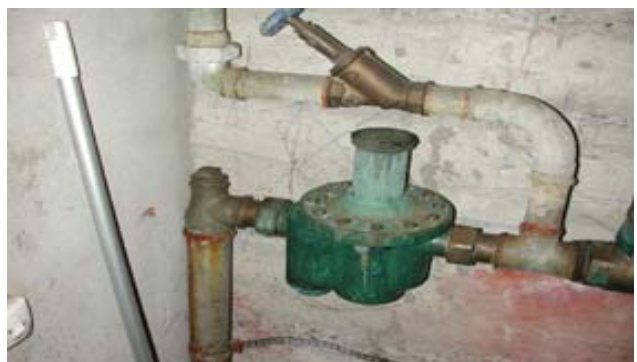
13 Raccordement eau et gaz

Etat de dégradation **Code d**

Conduites vétustes et défectueuses. Bâtiment de plus de 40 ans.

Travaux nécessaires **Priorité 1**

Consultations complémentaires: Service des eaux et du gaz. Remplacement de la conduite depuis l'entrée dans l'immeuble jusqu'aux compteurs.

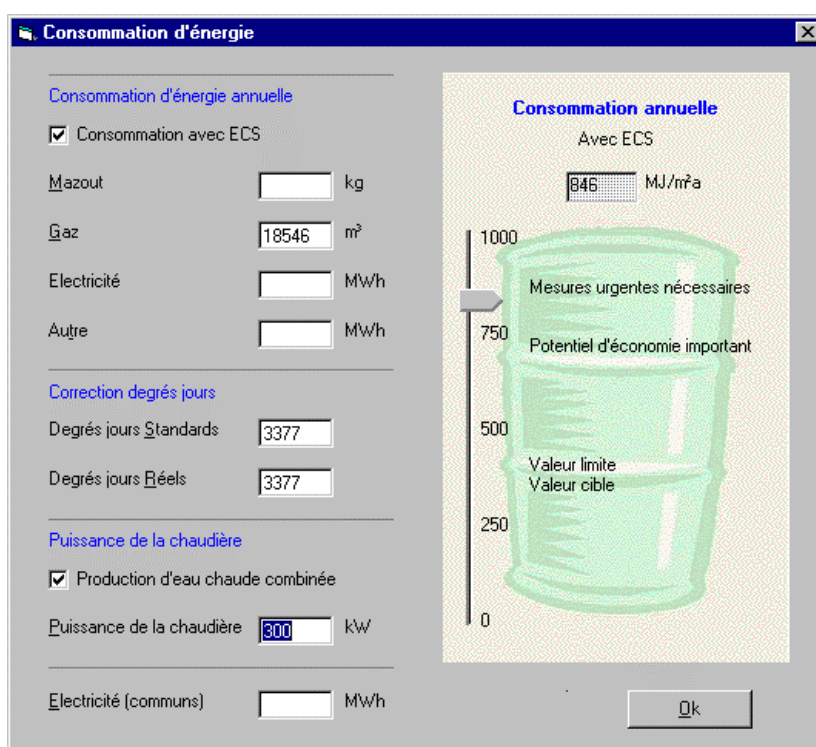
Figure 2 - Interface EPIQR / visualisation du diagnostic

L'indice de dépense d'énergie de l'immeuble calculé sur la base des consommations des 3 dernières années est de 846 MJ/m²/an. Celui-ci est élevé et inacceptable, comme l'indique le graphique ci-dessus, le potentiel d'économie d'énergie est important.

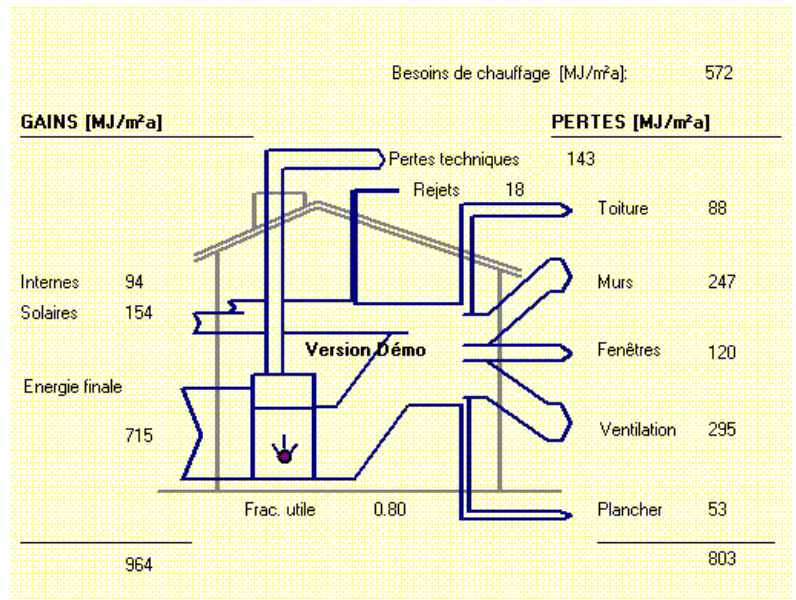
Figure 3 - Interface EPIQR / bilan thermique de l'état existant

Demande d'énergie de chauffage : 572 MJ/m²/an

Pertes thermiques : 803 MJ/m²/an

Ce graphique montre que les pertes énergétiques les plus importantes sont dues :

à la ventilation de l'immeuble (295 MJ/m²/an) ou plutôt au taux de renouvellement d'air qui est relativement important soit 1 par heure, et qui est lié notamment au manque d'étanchéité d'une partie des fenêtres et des portes palières.

à la mauvaise qualité thermique des façades (247 MJ/m²/an), la valeur K de ce type de mur est de l'ordre de 1 W/m²K.

En ce qui concerne les fenêtres (120 MJ/m²/an) qui sont partiellement (environ 50%) en vitrage isolant avec une valeur K de l'ordre de 3 W/m²K, le taux des pertes pourra être relativement amélioré avec le remplacement des anciennes fenêtres restantes par des fenêtres avec un vitrage isolant sélectif.

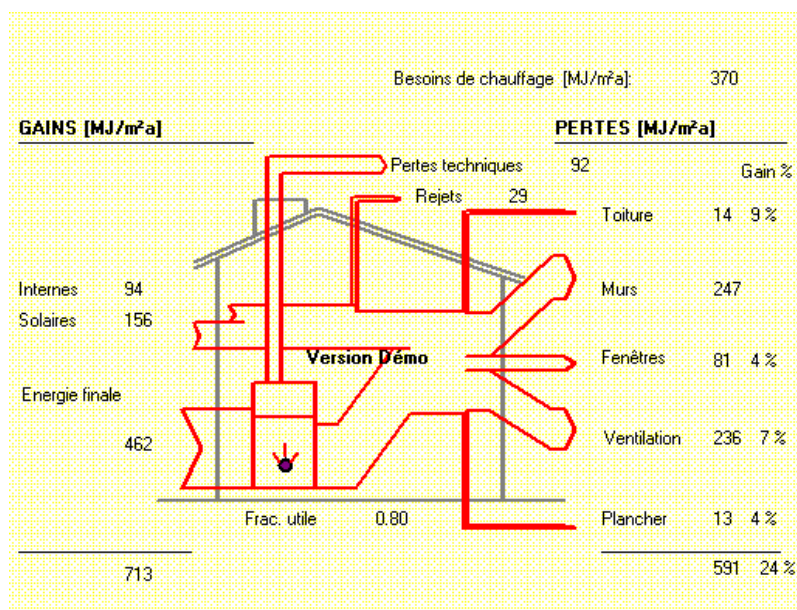
Figure 4 - Interface EPIQR / bilan thermique de la proposition d'intervention

Demande d'énergie de chauffage : 370 MJ/m²/an

Pertes thermiques : 591 MJ/m²/an

Ce graphique nous montre que malgré la décision de pas isoler les façades, les interventions projetées permettent de faire un gain énergétique de l'ordre de 20 à 25% et ramènent la demande d'énergie de l'immeuble près de la valeur limite SIA. Il faut préciser que l'essentiel de cette analyse consiste à déterminer les ordres de grandeur de l'économie d'énergie et d'identifier les mesures les plus pertinentes. Dans la mesure où l'on procède au remplacement de la chaudière ainsi qu'à une amélioration de la gestion de la buanderie, nous pouvons estimer un gain supplémentaire de l'ordre de 10%.
