Salle des Fêtes
37, rue de la Joie
1006 Lausanne

Rapport de l'analyse EPIQR+
Exemple

Janvier 2008

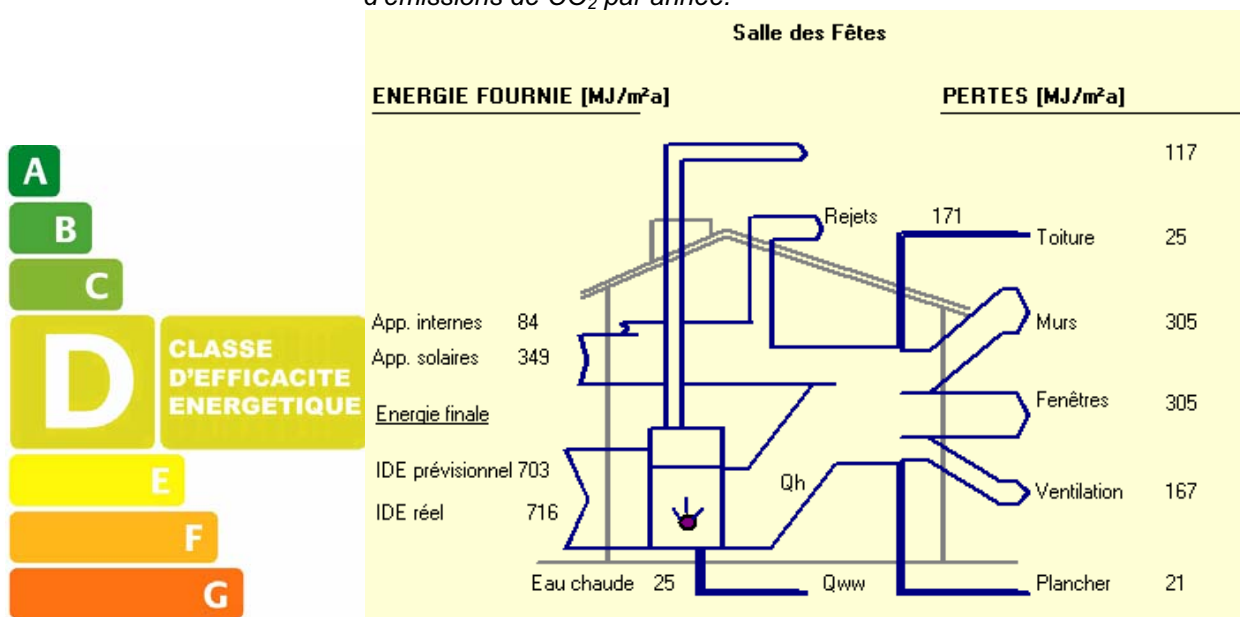
Sur la base des ces hypothèses, le calcul donne une consommation annuelle de 703 MJ/m² (chauffage et eau chaude sanitaire) valeur qui se rapproche de celle de la consommation réelle. La consommation d'énergie prévisionnelle est de 1% plus élevée que la consommation réelle mais compte tenu l'incertitude sur les hypothèses de calcul il n'y a pas de sens de chercher à caler mieux le bilan thermique sur la consommation réelle. Ce qui est le plus important dans cette phase de l'étude est de détecter les ordres de grandeur du potentiel des interventions d'assainissement.

Figure 2: Le calcul donne une consommation d'énergie prévisionnelle pour le chauffage et eau chaude sanitaire de 703 MJ/m²a. Les résultats du bilan thermique sommaire montrent que tous les éléments ont une faible efficacité énergétique. Le bâtiment est de classe D avec 54 tonnes d'émissions de CO₂ par année.
